Randers Kommune

Bjergby

Landsbyregistrering 2011

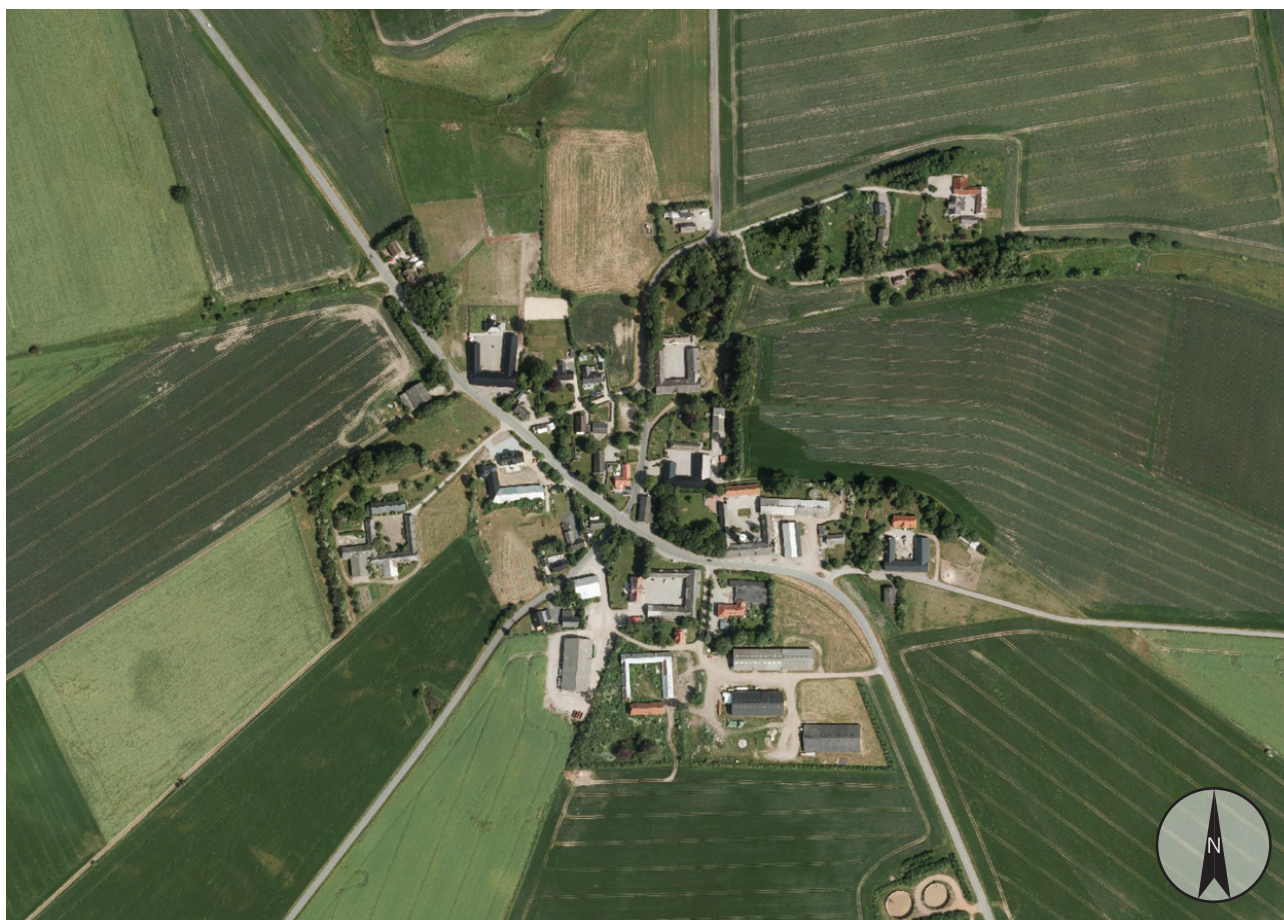
Luftfoto 2010. Bjergby med Kousted Å lige nord for og stjerneudskiftede marker mod syd.

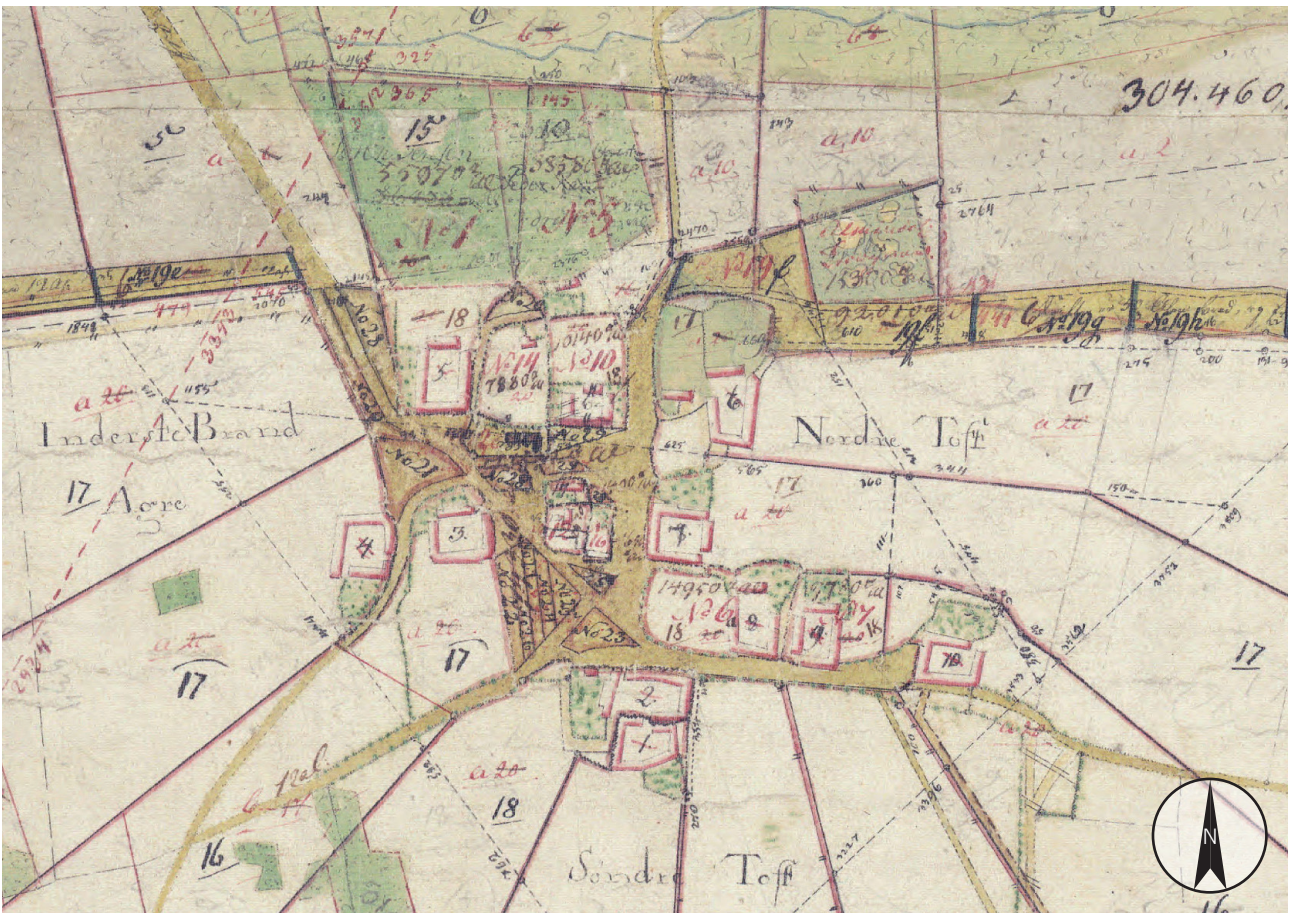
Original 1-kort, 1781 over Bjergby, 1:5.000. Gårdene ligger lidt uorganiseret i grupper omkring den udflydende vejforste.

Bjergby bestod omkring år 1800 af 10 gårde og en småhusbebyggelse beliggende mellem gårdene, som det ses på Original 1-kortet. Småhusene har sandsynligvis været landarbejder- og daglejerboliger.

Vejstrukturen i Bjergby er med få undtagelser rimelig original. Langt størstedelen af de nuværende veje kan også ses på Original-1 kortet fra 1781. Strukturen er i høj grad præget af byens stjerneudskiftning fra slutningen af 1800-tallet, hvor vejene, ligesom udskiftningerne, stråler ud fra landsbymidten.

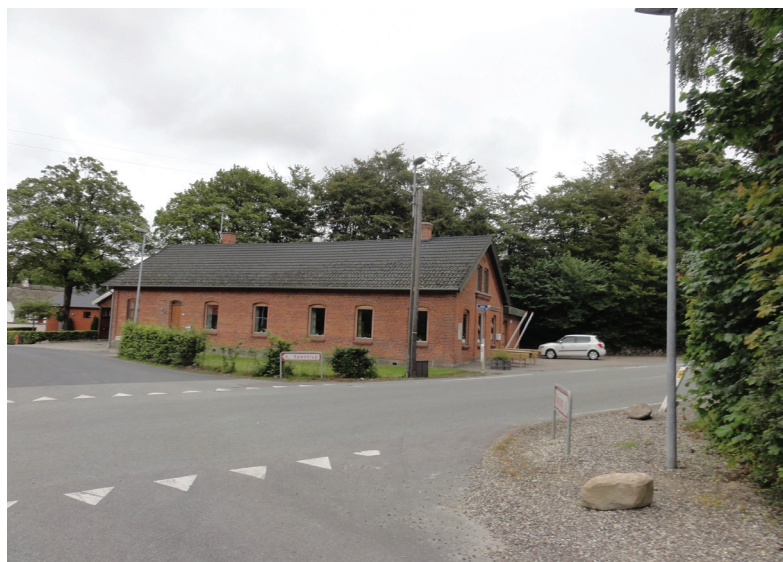
Bjergby forsamlingshus ligger helt centralt i byen.

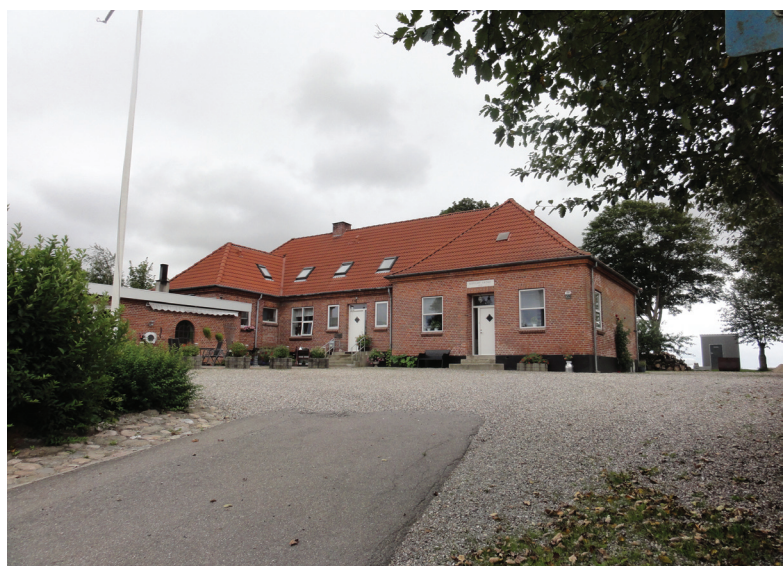
Den gamle skole er i dag indrettet til bolig.

Den gamle skole står solidt på bakken lige overfor nr. 350 og er et eksempel på, at en bygning godt kan tilpasses en anden funktion, uden at det medfører et fuldstændigt identitetstab. Skolen står stadig stolt på bakken med antydningen af en skolegård foran.

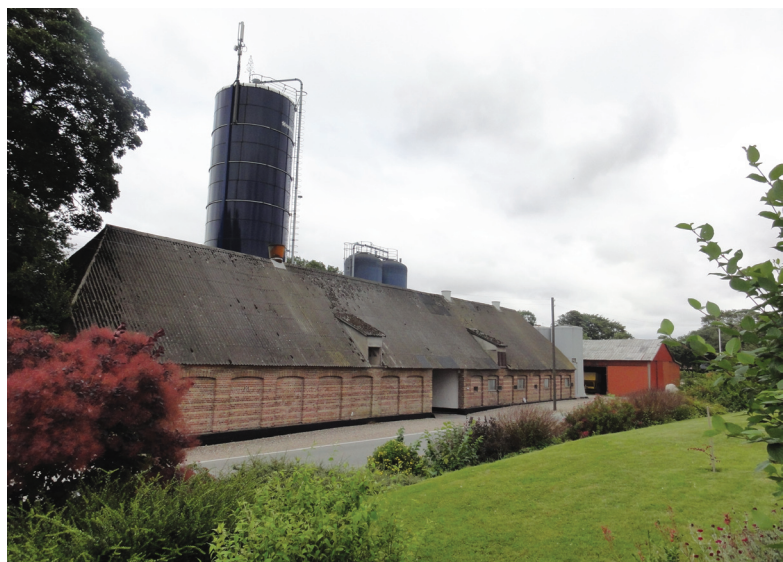
Mariagervej 350, med sin flotte langside med spareblændinger ud mod mariagervej, er Bjergbys mest dominerende gård, og så er den fortsat i drift.

Bjergby rummer flere eksempler på egnstypisk gårdbyggeri. Mariagervej 350 har gjort en dyd ud af nødvendighed og man har bl.a. benyttet 25% gule sten, der traditionelt er billigere end røde i facaden. Hele facaden ud mod vejen er opført med spareblændinger, der udnytter murværkets bærende egenskaber som en søjlerække med trykbuer og sparer på materialerne i udsparingerne, hvor muren er tyndere.

- Der bør ryddes op i den beplantning der slører alléer og anden rumskabende og afgrænsende beplantning.
- De firlængede gårde bør bevares og behandles med særlig omhu, da de udgør Bjergbys primære struktur.
- Gårdanlægget Mariagervej 350 bør revurderes, da det vurderes at længen ud mod Mariagervej er særdeles bevaringsværdig.

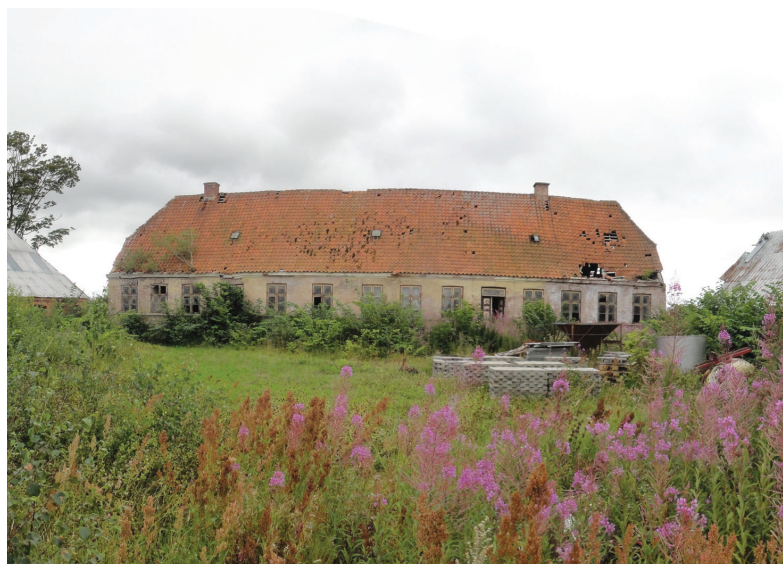
Mariagervej 355 har været forladt i en årrække og er i fremskreden forfald. Stuehuset er ,med sit enkle snit og 14 fag, ellers et flot eksempel på 1800-tallets gårdbyggeri.

Én af disse gårde, der dog ikke ligger ved en primær indfaldsvej, er Mariagervej 355. Den er et firlænget anlæg, der som tidligere nævnt er i kraftigt forfald. Hvis (når) gården forsvinder helt, vil rytmen langs Bjergbys sydlige kant blive brudt, hvilket overlader de nyere store driftsbygninger til at definere kanten. Det gør de meget klart, men uden den stedbundne klarhed, der præger de gamle gårde.

Mariagervej 355 er oplagt at skifte ud med anden bebyggelse. En boligbebyggelse der kan videreføre gårdens rumdannende egenskaber og afgrænse byen på samme fine vis, er en arkitektonisk udfordring, men ikke en umulighed. Der er potentiale til at etablere boliger med helt unikke kvaliteter på dette sted, da udsigten mod syd er fantastisk.

På byens sydkant ligger den forfaldne gård Mariagervej 355 og skæmmer oplevelsen af byen. Gården er et trist syn og et tydeligt symbol på de negative konsekvenser af landbrugets udvikling.

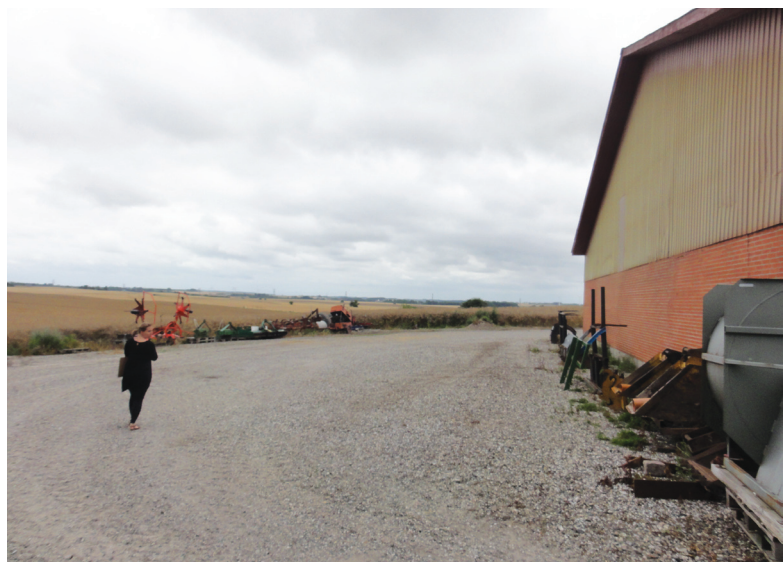
De store landbrugsbygninger ligger, så de kan ses langvejs fra. Især nyere driftsbygninger forholder sig desværre ikke altid til landskabet.

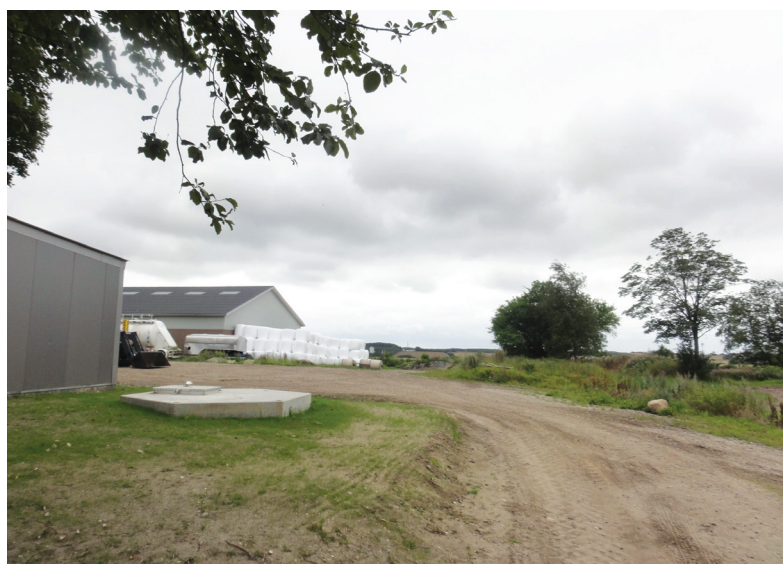
Landbrugsbygninger dominerer kraftigt med deres formålbestemte anvendelse.

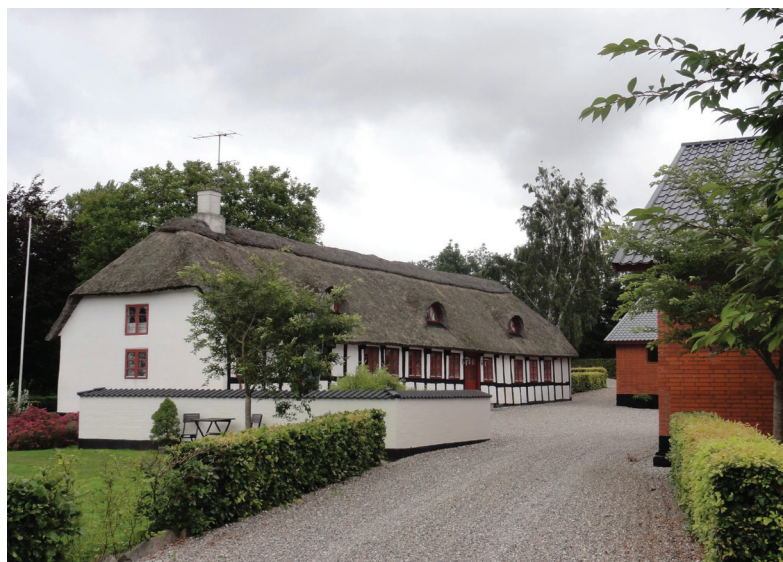
Stuehuset til Bjergbyvej 66 er vurderet til 4 på SAVE-skalaen og er meget bevaringsværdigt.

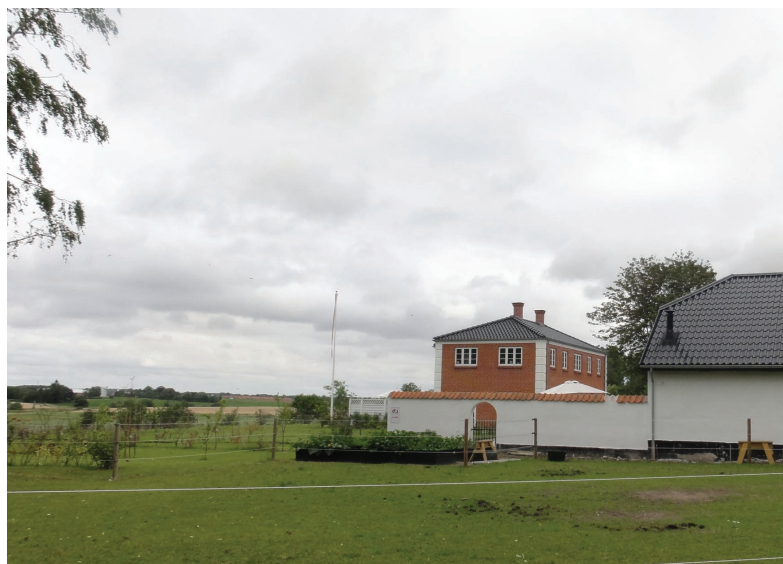
Mariagervej 366. Det gamle længehus er erstattet af et nyt stuehus i 2 etager. Placeringen i anlægget er dog stadig den samme.
